安齋先生の技術通信

2011年
9月号

技術顧問・監事
安齋 正弘 先生

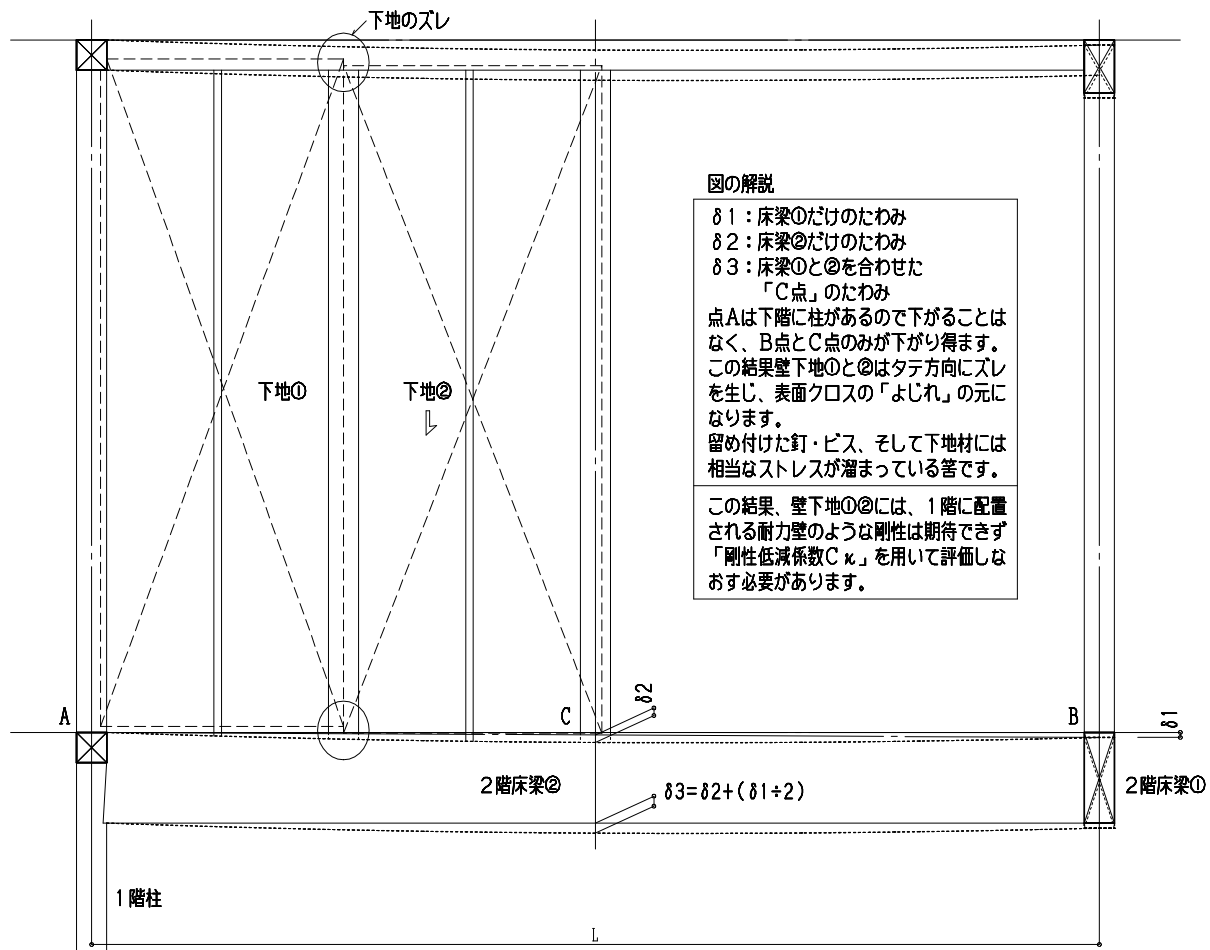
「床梁のたわみ」により、直上階のクロスに瑕疵が発生する状態を図で検討すると下図のようでしょうか。この図では1階の大きな部屋(広いリビング等)により、2階の床梁がたわみを生じているの上にある壁(クロス下地)に強制的な変位をもたらし、その結果表面クロス「よじれ」となって現れるイメージを表現しました。図中の点線はたわみによって変形した状態を、破線は壁下地の移動後の関係を示しています。

下地面材にとっては、足元が鉛直変位を生じているだけでなく左右の変位量が異なるので、(1)縦方向に強制的な「せん断力」が作用しているほか、(2)左右の変位量が異なるため下地材自体が回転を起したいはずですが、しかし壁頂部には「頭つなぎ」が横たわっていますから簡単に回転は出来ません。

この図で見る限り、下地①も②も右下がりのせん断力を受け、同時に両者とも「右回転」したい状態で、これに抵抗しているのは、釘・ビスです。

また、留付け後に生じる新たな増加荷重に対して、床梁が更にたわもうとすると今度は「釘・ビス」が新たな変形に抵抗するため、更なる「たわみ」を押え込む役目さえ負ってくれています。

斯様にして木材と壁下地材は釘・ビスによって複雑な力関係を保ちながら存在していることがわかると思います。たかが「よじれ」ではありません。これらの悲痛な叫びを聞かないと、あとの判断を誤るかも…。
