安齋先生の技術通信

2011年
1月号

技術顧問・監事
安齋 正弘 先生

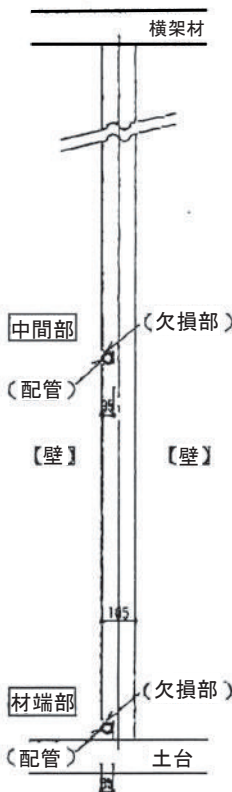
【補強前】

【壁に直行する配管による欠損】

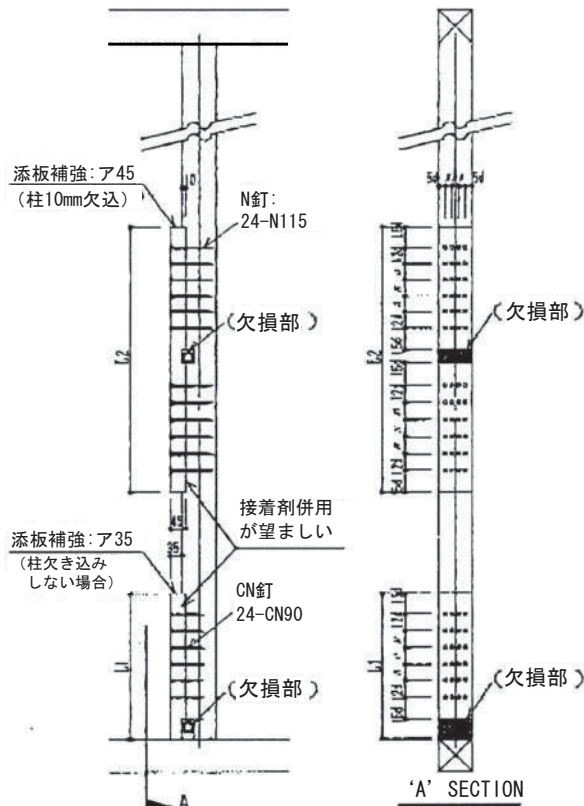
【補強後】：木材添板による場合を示す。

・欠損による軸耐力低下分
柱材長:2850mmより $L_{fk} = 2.34\text{N}/\text{mm}^2$ 、 $\therefore \triangle NL = 8600\text{N}$

・釘の長期せん断耐力(N/本)
 $P_a = \kappa \cdot d^{1.8} \dots \kappa = 31$ (J3)
釘径 $d = 4.2$ (N115)、 4.11 (CN90)
N115で $P_a = 410\text{N}/\text{本}$
CN90で $P_a = 395\text{N}/\text{本}$ となる。

・また各部の添板の最小長さは左図の各部寸法に切り欠き部長さを加えたものとなります。

中図は材端部では欠損分と同じ35×105の添板を、材中間部では柱部を10mm欠き込んだ上(10+35)=45×105の添板を取り付けた様子を示しています。

しかし母材と補強材の一体化を考慮して下図中間部の様に10ミリ程度の欠き込みを設けるのが望ましい。

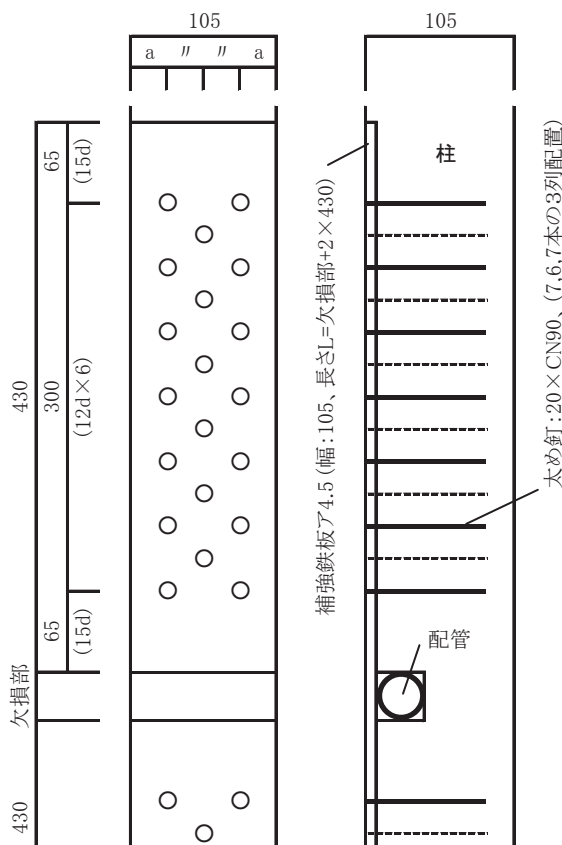
縁端距離 $15d = 62$ 以上、釘間隔 $12d = 50$ 以上、列間隔並びに「へしあき」 $a = 5d = 21$ 以上を守りながら釘配置を計画してみると左図のような結果で良いかと思います。

3列に並べましたが、1列の釘本数が10本以上となる場合は10%減、20本以上となる場合は20%減の耐力で本数を計算します。

従って欠損寸法35mmが必要な場合はこの添え鉄板の厚さを加算した40mmの欠損とし、これに対する釘補強を計画して見ましょう。

欠損による「軸耐力低下分 ΔNL 」は5月号と同様に、 $2.34 \times 105 \times 40 = 9830N$ となります。これに対し太め釘CN90（釘径4.11）の長期一面せん断耐力は、 $P_a = \kappa \cdot d^{1.8} = 31.0 \times 4.11^{1.8} = 394N/本$ で表されますが、 $t \geq 0.4d$ を満たす板厚の場合25%増とできるので、 $P_a = 493 N/本$ となります。よって必要な釘本数は $n = 9830 \div 493 = 20本$ となります。

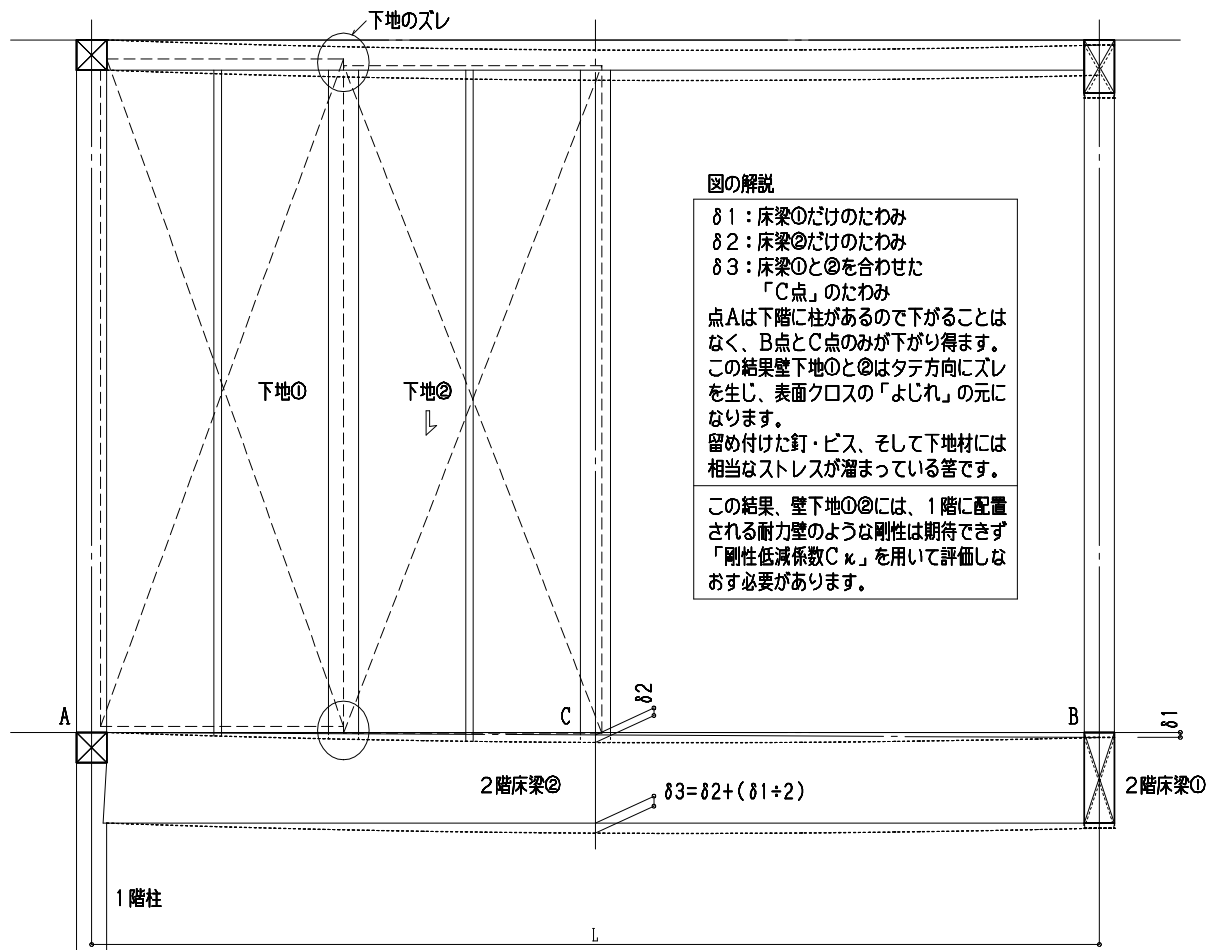
「床梁のたわみ」により、直上階のクロスに瑕疵が発生する状態を図で検討すると下図のようでしょうか。この図では1階の大きな部屋(広いリビング等)により、2階の床梁がたわみを生じていてその上にある壁(クロス下地)に強制的な変位をもたらし、その結果表面クロス「よじれ」となって現れるイメージを表現しました。図中の点線はたわみによって変形した状態を、破線は壁下地の移動後の関係を示しています。

また、留付け後に生じる新たな増加荷重に対して、床梁が更にたわもうとすると今度は「釘・ビス」が新たな変形に抵抗するため、更なる「たわみ」を押え込む役目さえ負ってくれています。

斯様にして木材と壁下地材は釘・ビスによって複雑な力関係を保ちながら存在していることがわかると思います。たかが「よじれ」ではありません。これらの悲痛な叫びを聞かないと、あとの判断を誤るかも…。

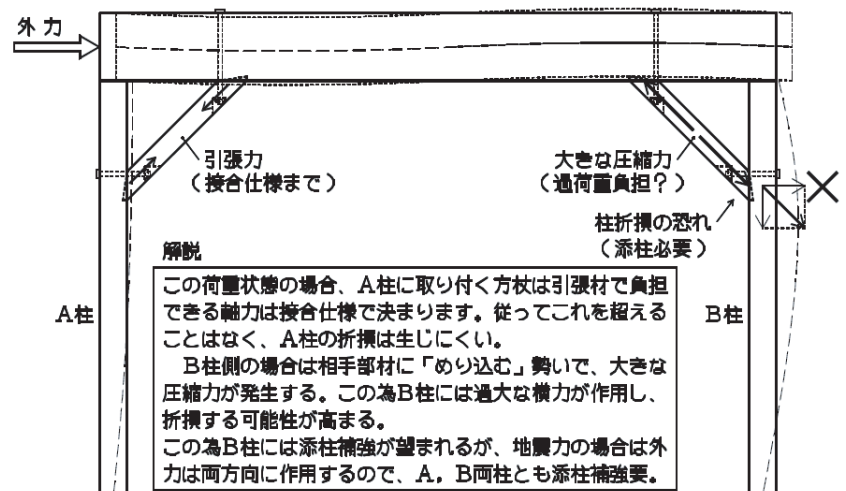
図：外力を受けた時の斜材の様子

右側に取り付く方杖が大きな圧縮力を負担すると、45度下向き方向軸力は水平と垂直方向の分力としてB柱と方杖の接合部を横方向及び下方向に、方杖軸力の $1/\sqrt{2}$ で押します。すると柱は折れ曲がり、やがて接合部付近で「折損破壊」する危険性が増します。

いずれのケースも、変形量が大きいと引張側部材でも接合部の破損を生じ瑕疵に繋がることも考えておきましょう。

皆さんは既に【N値計算法】で学習しているように、片筋交いの分担補正值 $\pm\alpha$ で90角の場合は 3 ± 2 、つまり引張で1.0の評価に対して圧縮時は5.0と大差がつくことが解っています。このように左右の方杖にも分担力には格段の差があり、決して平均値ではないのですから、心して計画せねば瑕疵としての大きな事故に繋がりがねず、周到な計画・施工が望まれるところです。

従って①の「筋かい」の場合は基本的に部材の長さが長いのが、方杖や火打との違いとして挙げられましょう。このことから注意すべき特徴は(ウ)の「斜材自身が健全」であることが重要で、例えば軸力を受けた場合大きな【節】が原因で引張時に「引張破断」（節部が引張力を負担できない。）や、或いは圧縮時に「座屈破壊」（節が「死節」だと部材のはらみ出しの状態でのこの部分で折れて破壊する。）が生じやすくなります。大変形時には節がなくてもこの座屈破壊は発生します。

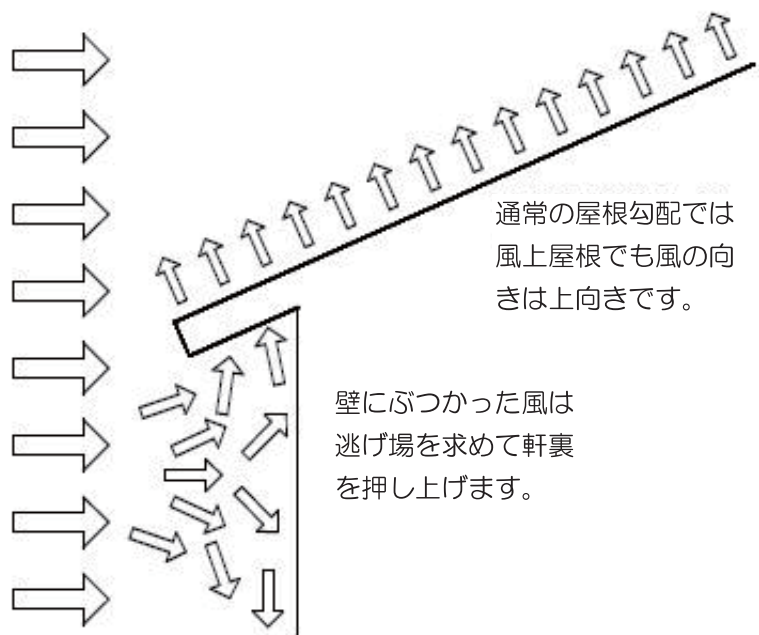
二つ目は「軒の出」・「ケラバの出」部分への暴風時吹き上げ力による屋根材剥離飛散です。これらの部分には風圧のかかり方が屋根の一般部分とは異なるので特に注意が必要です。一般に住宅屋根のような閉鎖型建物の勾配屋根の屋根面には、図のような風圧が作用します。

通常の屋根勾配では
風上屋根でも風の向
きは上向きです。

壁にぶつかった風は
逃げ場を求めて軒裏
を押し上げます。
