# 安齋先生の技術通信

2012年  
6月号

さあ今回は屋根部分の瑕疵「剥離飛散」についてみて参りましょう。

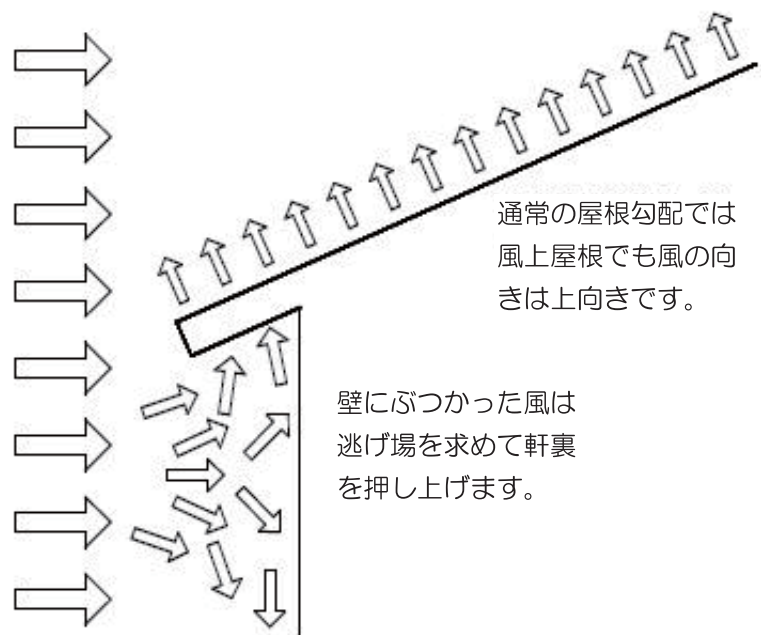
図 閉鎖型建物の勾配屋根の屋根面に作用する風圧

二つ目は「軒の出」・「ケラバの出」部分への暴風時吹き上げ力による屋根材剥離飛散です。これらの部分には風圧のかかり方が屋根の一般部分とは異なるので特に注意が必要です。一般に住宅屋根のような閉鎖型建物の勾配屋根の屋根面には、図のような風圧が作用します。

しかし、軒裏やケラバ部の裏側には、壁にぶつかった風が逃げ場を求めてその一部が出っ張っている軒部分を下から押し上げるように屋根材に作用します。というわけで軒やケラバの「出」の部分には屋根面全体に作用する風上側の風圧との加算された荷重が作用しますので、結果的に大きな上向き力が働き屋根材をひきはがすような力がかかります。
